## Wycena wartości dendrologicznej zabytkowych alej przydrożnych oraz ich rewaloryzacja i rekonstrukcja

Polskie  
Towarzystwo  
Dendrologiczne

dr hab. inż. Marcin Kubus, prof. ZUT

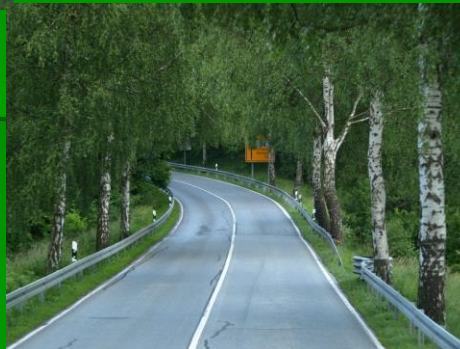
Barierę energochłonne

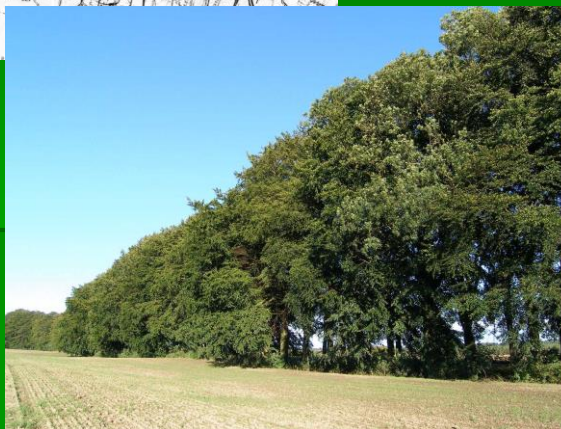
## Krzemienna - Dobra

aleja: Buk pospolity 262 szt., wiek  
ponad 100 lat, długość 1,1 km,  
jednorzędowa dwustronna, kryta;  
jezdnia o nawierzchni bitumicznej  
szer. 5,5 m; odległość od krawędzi  
jezdni 0,6-1 m;

drzewa: średnio 300 cm obw. pnia,  
średnica korony 7-25 m, wysokość  
15-25 m, skrajnia 5-7 m, ubytki  
powierzchniowe pni 20%, ubytki  
względnie otwarte pni 10%, posusz  
konarowy i gałęziowy ok. 20%;  
Stan zdrowotny dość dobry.

Walory kompozycyjne wysokie

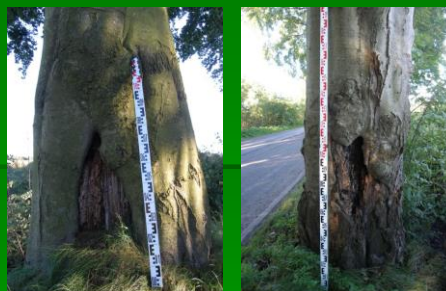
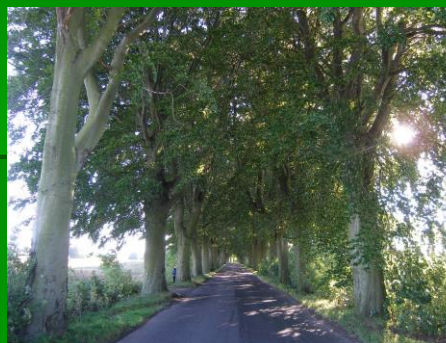
Gm. Dobra; pow. Łobeski; droga  
wojewódzka 146;

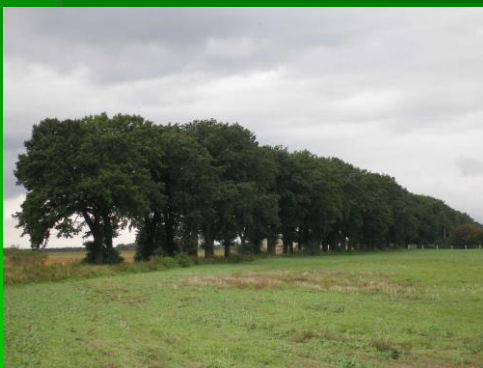
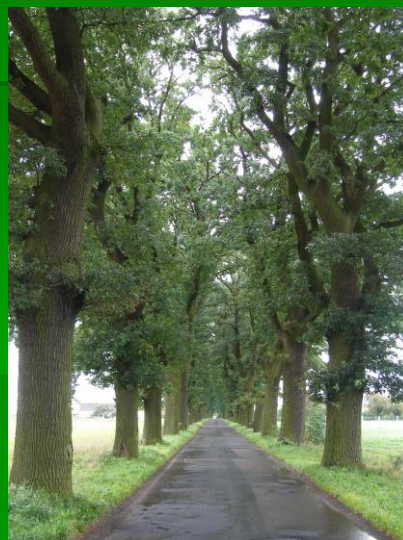
## Tarnowo - Tarnówko

aleja: dąb szypułkowy 174 szt., wiek  
ponad 100 lat, długość 1,26 km,  
jednorzędowa dwustronna, kryta;  
jezdnia o nawierzchni bitumicznej  
szer. 4 m; odległość od krawędzi  
jezdni 0,5-3,8 m;

drzewa: średnio 340 cm obw. pnia,  
średnica korony 3-20 m, wysokość  
14-17 m, skrajnia 5-6 m, ubytki  
powierzchniowe pni 6%, ubytki  
wglębne otwarte pni 3%, posusz  
konarowy i gałęziowy ok. 15%;  
Stan zdrowotny bardzo dobry.

Walory kompozycyjne wysokie

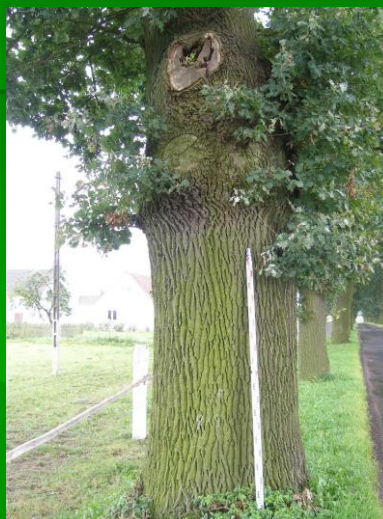
Gm. Goleniów; pow. goleniowski;  
droga powiatowa 0708 Z;

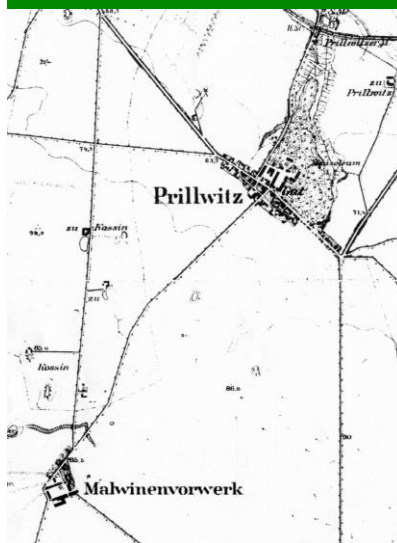
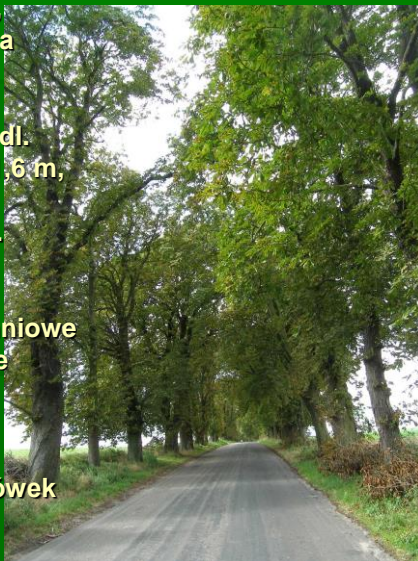
## Przelewice - Ślazo

Gm. Przelewice; pow. pyrzycki;  
droga powiatowa 1574 Z;  
aleja: kasztanowiec biały, 287  
szt., wiek ponad 100 lat,  
dł. 1,8 km, jednorzędowa  
dwustronna, kryta;  
jezdni o nawierzchni  
bitumicznej szer. 5 m; odl.  
od krawędzi jezdni 0,8-1,6 m,  
podszyt bez czarny;  
drzewa: śr. 300 cm obw.  
pnia, śr. korony 6-20 m,  
wys. 14-20 m, skrajnia  
4-6 m, ubytki powierzchniowe  
pni 10%, ubytki wgłębne  
otwarte pni 3%, posusz  
konarowy i gałęziowy  
ok. 5%; stan zdrowotny  
niezadawalający (szrotówek  
kasztanowcowiaczek);

Walory kompozycyjne wysokie

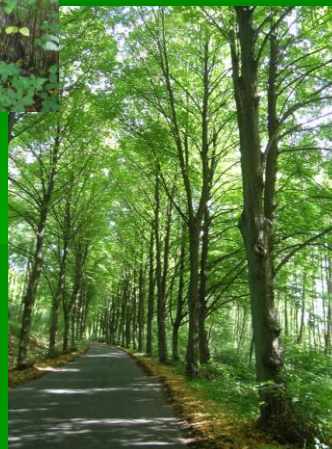
## Czartoryja - Chojna

Gm. Chojna; pow. gryficki,  
droga powiatowa 1401 Z;

aleja: lipa drobnolistna 552 szt.,  
wiek ok. 100 lat, długość 2,1 km,  
jedno i dwurzędowa, dwustronna,  
kryta; jezdnia o nawierzchni  
bitumicznej szer. 5 m; odl. od  
krawędzi jezdni 0,7-2,6 m, podszyt  
śnieguliczka biała i bez czarny;

drzewa: średnio 130 cm obw. pnia,  
średnica korony 3-16 m, wysokość  
14-20 m, skrajnia 2,5-7 m, ubytki  
powierzchniowe pni 10%, posusz  
konarowy i gałęziowy ok. 15%;  
Stan zdrowotny bardzo dobry.

Walory kompozycyjne wysokie

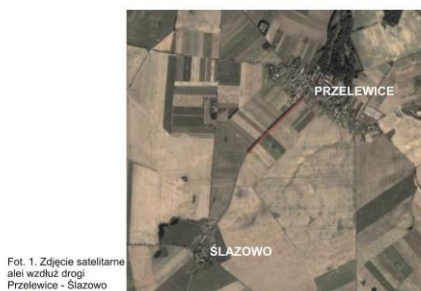
Fot. 1. Zdjęcie satelitarne alei wzdłuż drogi Przelevice - Slazowo

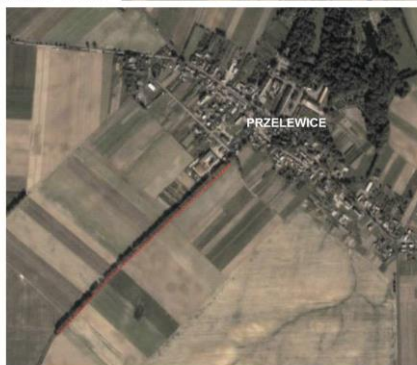
Fot. 2. Zdjęcie satelitarne alei wzdłuż drogi Przelevice - Slazowo

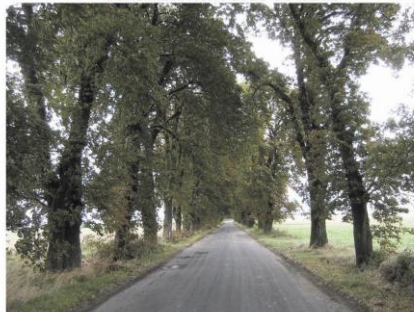
Fot. 3. Aleja Przelevice-Slazowo - wewnątrz i perspektywa alei

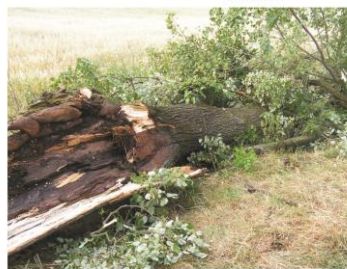
Fot. 8. Część pnia drzewa i konaru szkieletowego z ubytkiem, próchnicą i postępującą chorobą powodującą destrukcję drewna (rozkład celulozy)

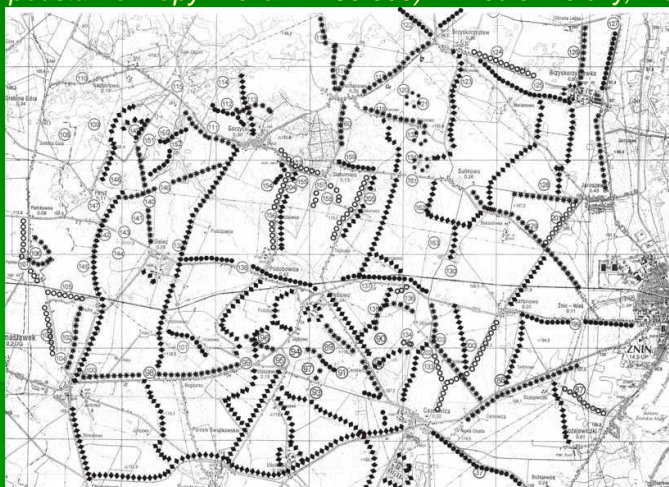
*Schemat koncepcji ukształtowania przestrzennej struktury zadrzewień  
w północno-zachodniej części zlewni rzeki Gąsawki  
(na podstawie mapy w skali 1 : 50 000). – źródło: Bałazy, Ziomek*

Zadrzewienia o kompletności: ○○○○ - poniżej 50% wymagające restytucji,  
\*\*\*\* - 50% - 80%, wymagające uzupełnień, ●●●● - 80% - 100% wymagające  
bieżącej pielęgnacji, ◆◆◆◆ - zadrzewienia proponowane;

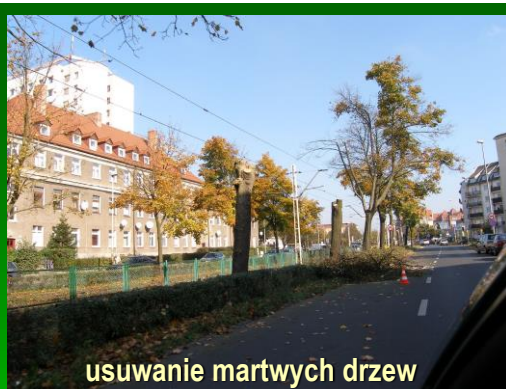
usuwanie martwych drzew

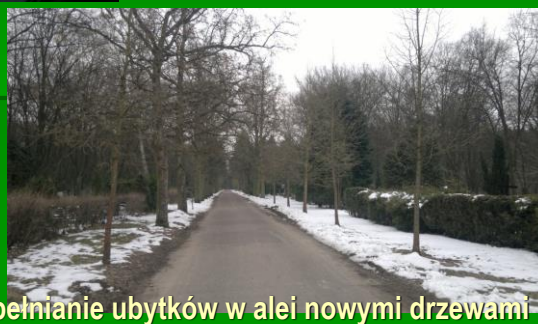
uzupełnianie ubytków w alei nowymi drzewami

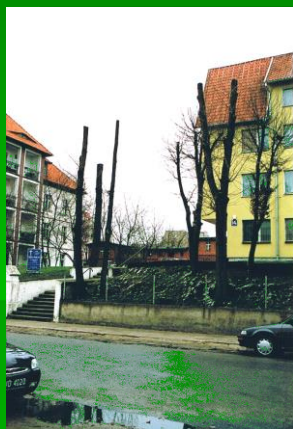
„cięcia pielęgnacyjne” powodujące obniżenie kondycji

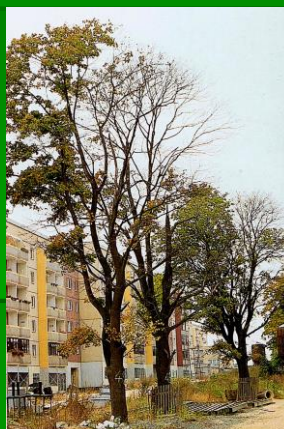
zagęszczenie gleby
